# Digital monitoring af skimmel i spinat

Foreløbig er der indsamlet 45.000 billeder af spinat-skimmel i projektet Digimon. Målet er at oplære computeren til at genkende spinatskimmel. Håbet er, at den kan opdage angreb før det menneskelige øje

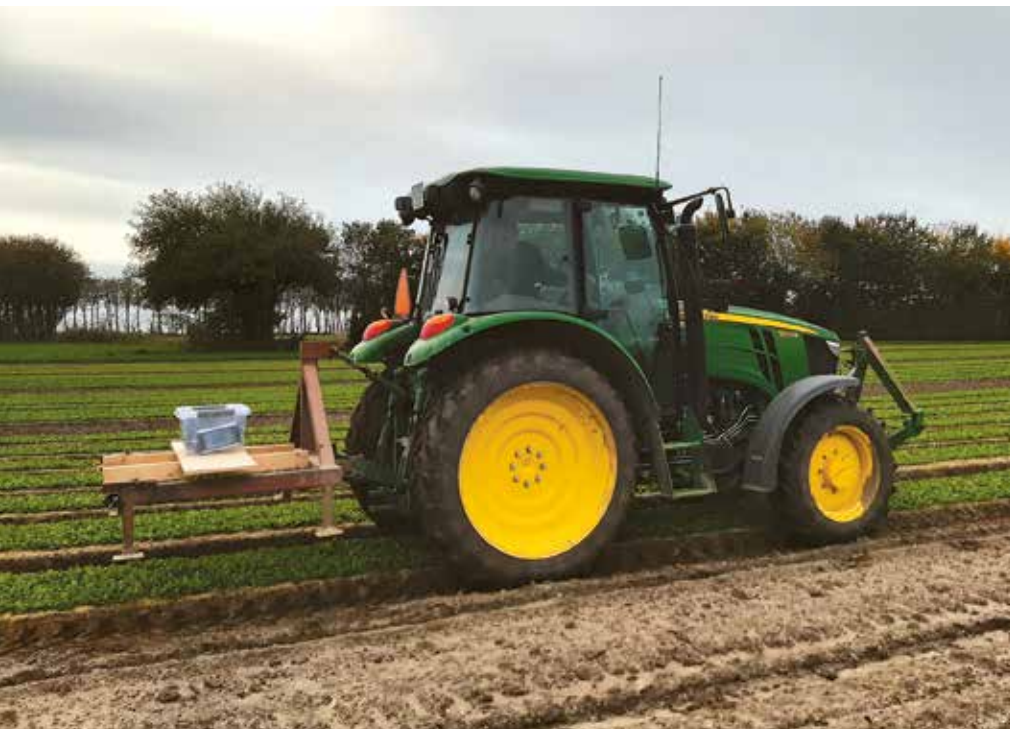
*I marken med spinat kører traktoren med kamera og pc-styring i kassen bagpå. De to kameraer tager billeder undervejs. Områder i marken med spinatskimmel er markeret med en blå prik. Efterfølgende er det let at genfinde billederne, hvor planterne har skimmel. For at få billeder, mens smitten udvikler sig, er der kørt med kamera i marken fire dage i træk.*

**Kameraerne kørte med traktor**  
I efteråret gik projektet ind i en ny fase, hvor der blev taget billeder med kameraerne monteret på en platform på en traktor. Der er bygget en midlertidig platform, hvorpå der er monteret de to forskellige kameraer, en pc til styring og lagring af billeder samt 12 volt batteri. Alt samme overdækket.

Der er kørt korte strækninger i områder i markerne, hvor der er konstateret smitte. Områderne blev markeret med en blå farve, så de var lette at genfinde på billederne efterfølgende.

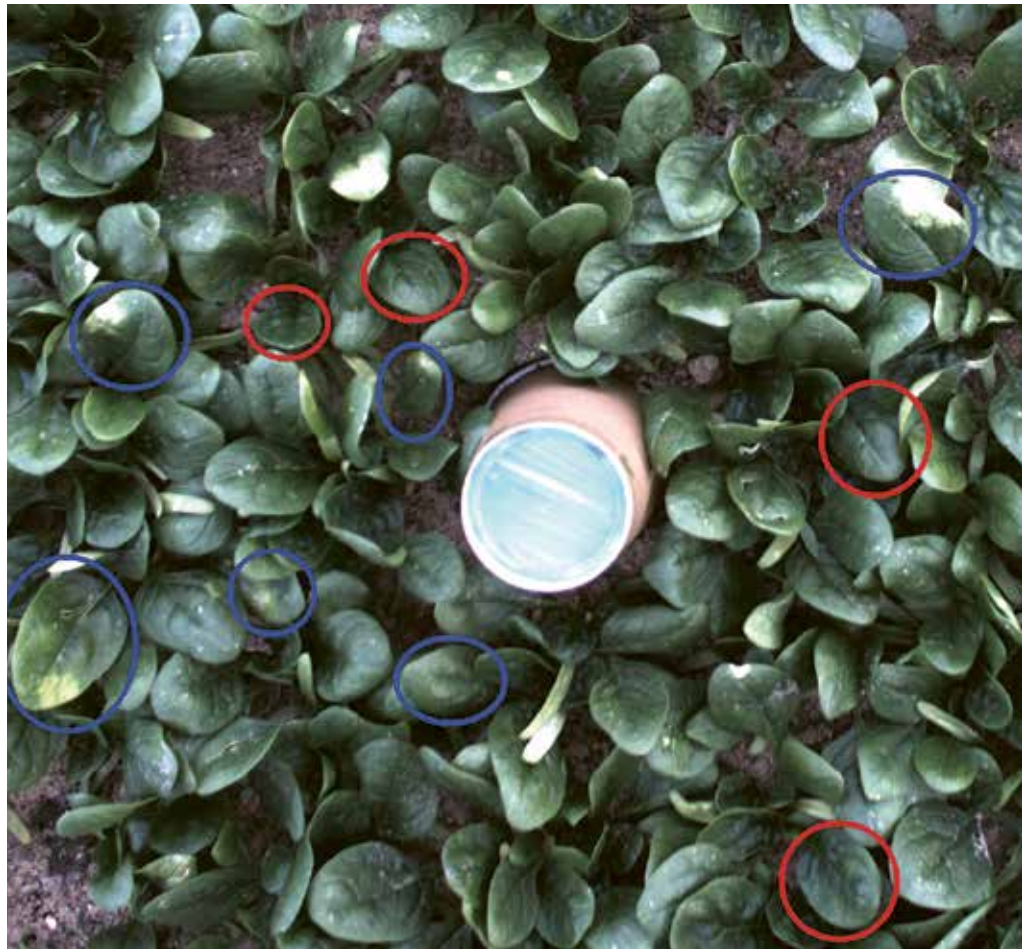
Billedet fra marken, hvor den blå markering samt blade med og uden spinatskimmel ses. Blade med spinatskimmel er markeret med blå cirkler, mens raske blade er markeret med røde cirkler.
